2024թ. ՄԱՅԻՍՅԱՆ ՀԵՂԵՂՈՒՄՆԵՐԸ ՀԱՅԱՍՏԱՆՈՒՄ

2024թ. մայիսի 24-26-ը Լոռու և Տավուշի մարզերում տեղի ունեցած աղետի փաստագրում և ընկալում

ԻՐԱԴԱՐՁՈՒԹՅԱՆ
ՎԵՐԼՈՒԾՈՒԹՅՈՒՆ

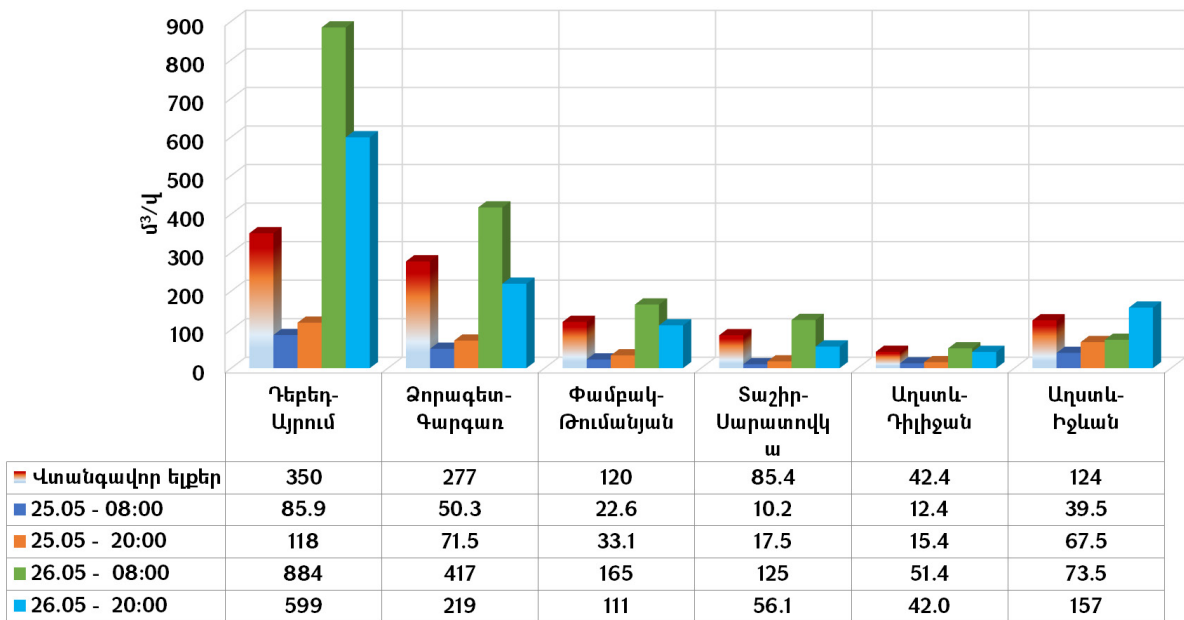
ԳԾԱՊԱՏԿԵՐ 9. Ջրի ելքերը 2024թ. մայիսի 25-26-ին

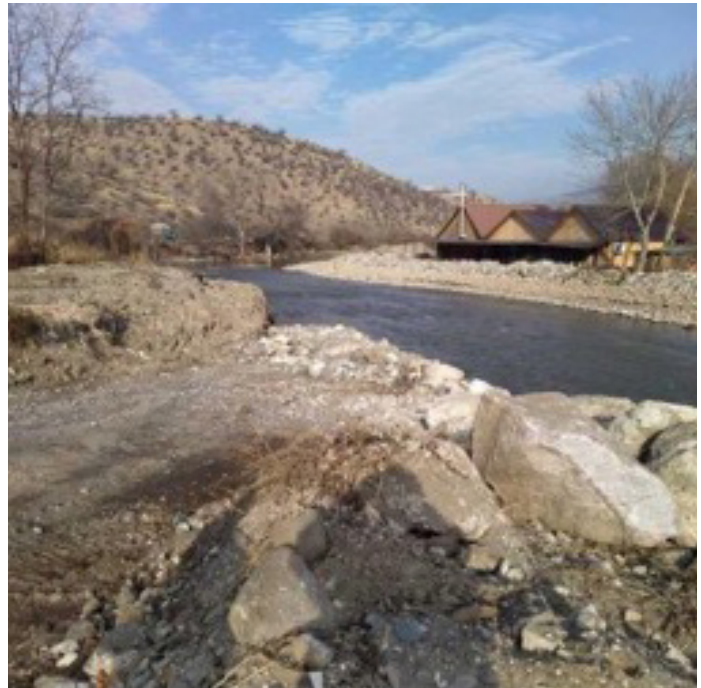
ՆԿԱՐ 2. Աղստև գետը 2022թ.-ին (ձախից) և 2024թ.-ին հեղեղումից հետո (աջից)

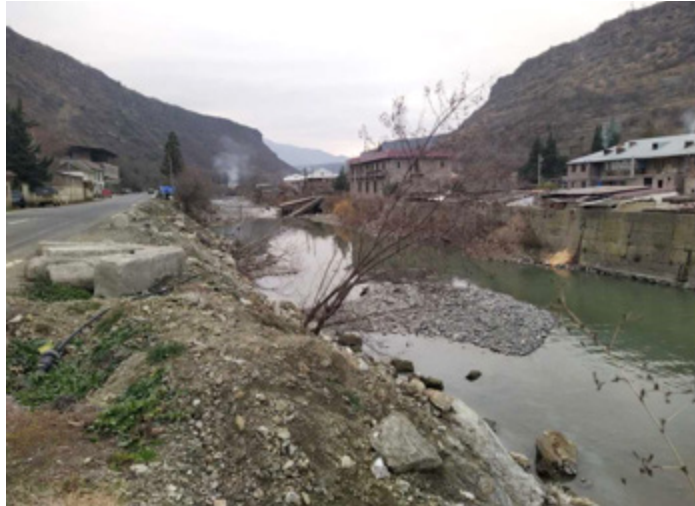
ՆԿԱՐ 4. Քանդված ճանապարհի Քարկոփում

Ջրի բարձր ելքերը գետերի երկայնքով որոշ հատվածներում հանգեցրել են մեծ քանակությամբ նստվածքի տեղափոխման: Գետահունի հատակին և դրան հարակից տարածքներում նստվածքների կուտակումները փոխարինվել են հունի հատակի և ափերի էրոզիայով: Այս գործընթացը հանգեցրել էր գետի երկայնքով անցնող ճանապարհների տարբեր հատվածների փլուզման (Նկար 4):

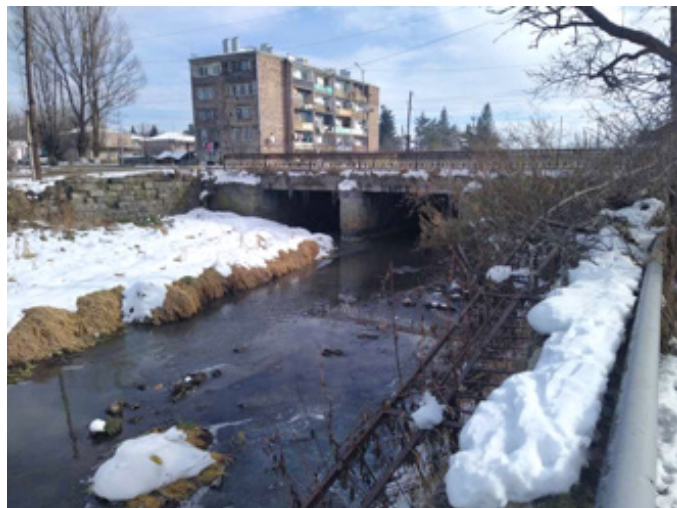
ՆԿԱՐ 5. Տաշիր գետը հունում ձեկավորված ջրաբերուկների

Տաշիր քաղաքը մեծապես տուժել է հեղեղումից: Քաղաքով անցնող ջրանցքը երկու կողմերից սահմանափակված է մոտ մեկ մետր բարձրությամբ պատերով: Խնդիրն այն է, որ ջրանցքի լայնակի հատույթը չափազանց փոքր էր ողջ ջրի ելքի անցումն ապահովելու համար: Ջրի ելքն այնքան բարձր է եղել, որ ջուրն իր ուղին ստիպված էր գտնել բնակավայրի միջով: Սակայն, ջրանցքի պատերում կային նաև անցքեր, որոնց միջոցով ջուրը ներթափանցել էր բնակելի տներ:

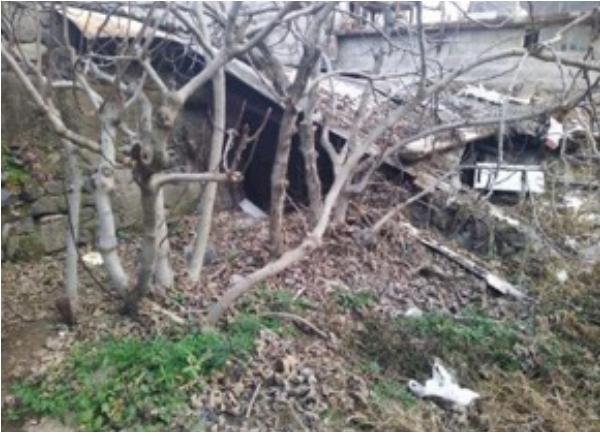
ՆԿԱՐ 6. Պատ, որի մեջի անցքով ջուրը թափանցել է Քարկոփ գյուղ

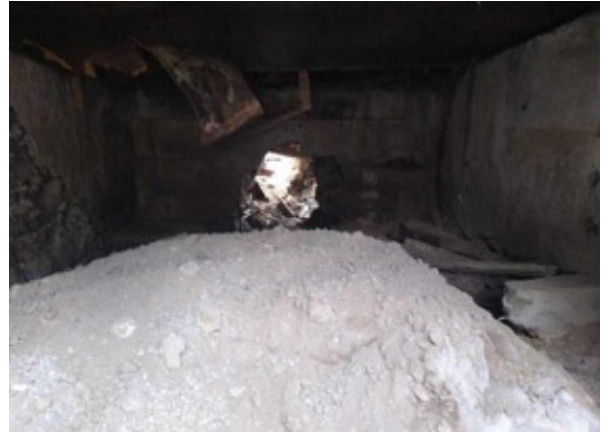
ՆԿԱՐ 7. Անցք, որի միջով ջուրը թափանցել է Քարկոփ գյուղ

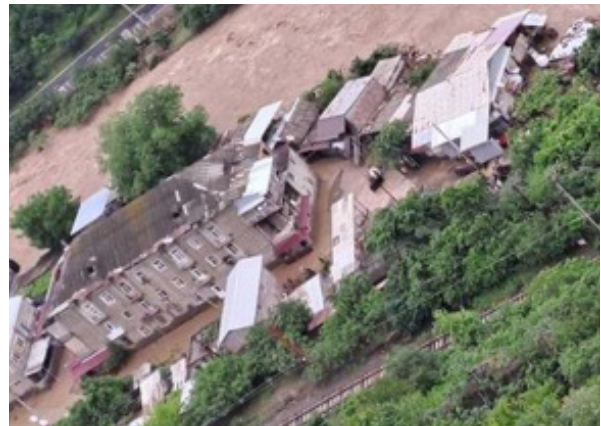
ՆԿԱՐ 9. Քարկոփը հեղեղման ժամանակ

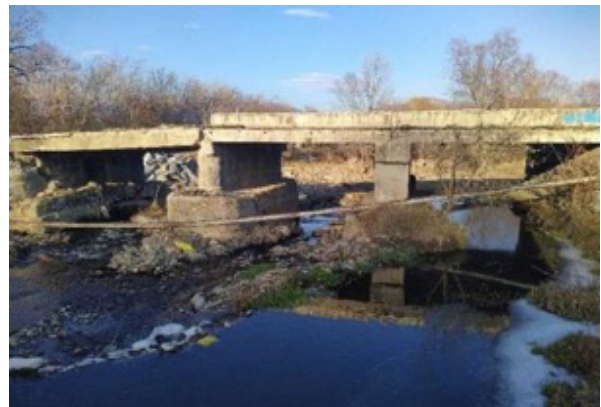
ՆԿԱՐ 11. Զոբարձի կամուրջը

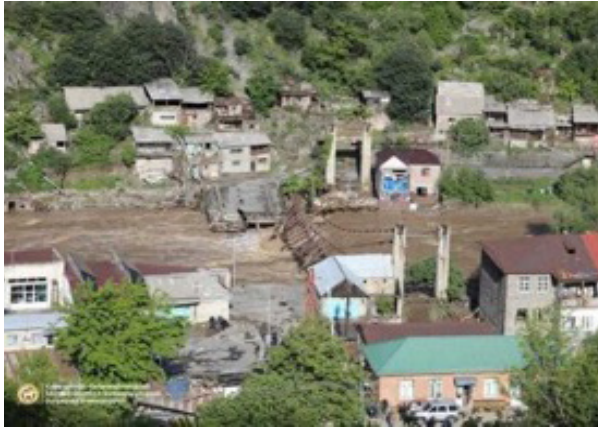
ՆԿԱՐ 12. Ավերածություն՝ Սանահինի կամրջի վրա

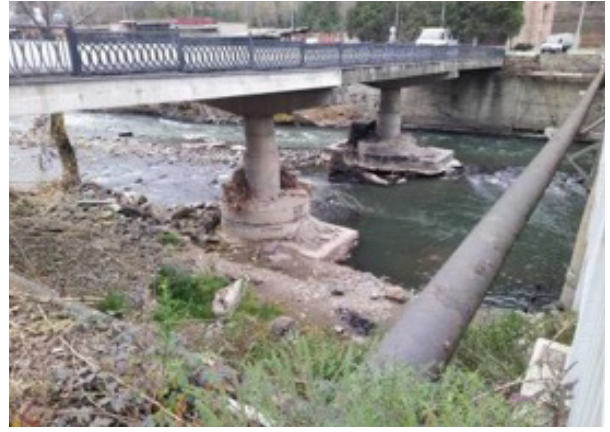
ՆԿԱՐ 13. Ալավերդիի կամրջի հիմնասյուների ողողաքանդում

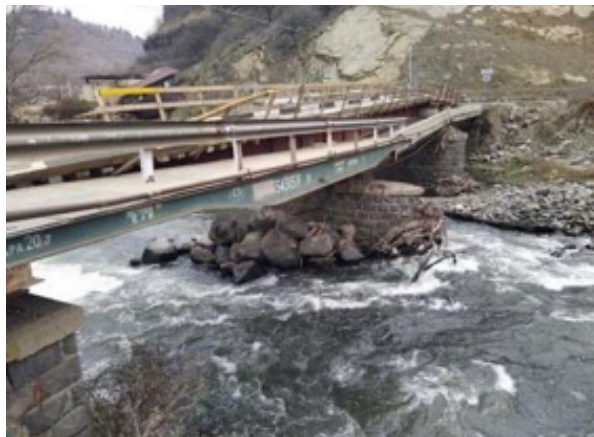
ՆԿԱՐ 14. Ախթալայի կամուրջը

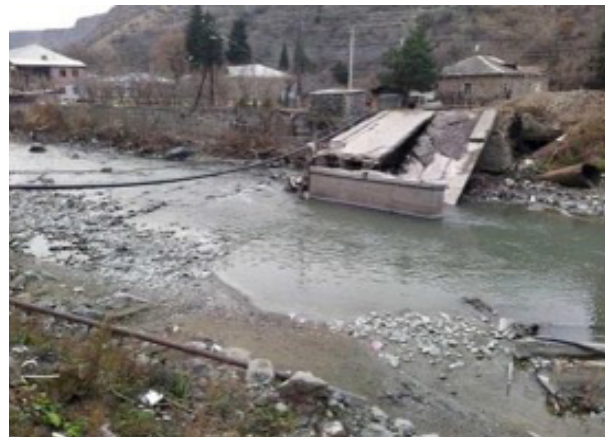
ՆԿԱՐ 15. Ավերված կամուրջ՝ Քարկոփ գյուղում

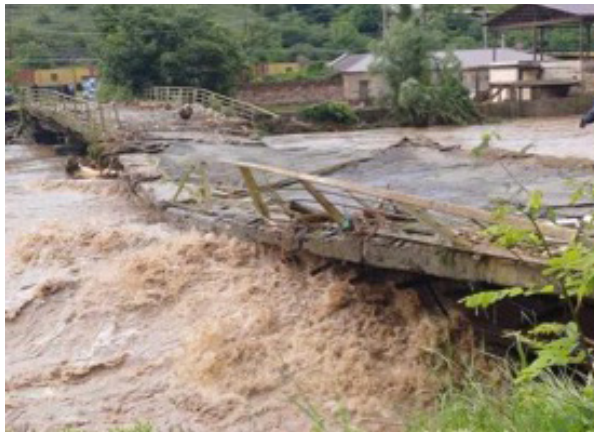
ՆԿԱՐ 16. Այրումի կամուրջը հեղեղման ընթացքում

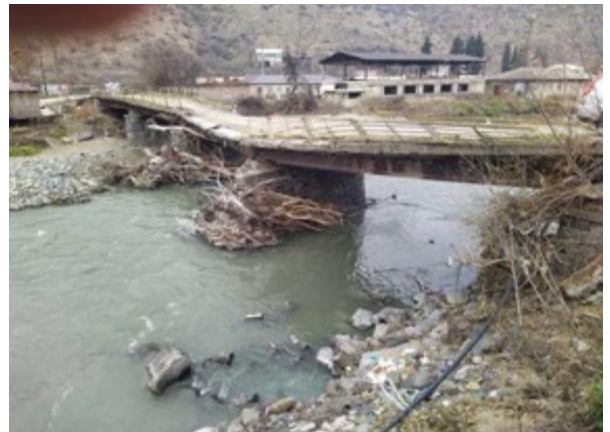
ՆԿԱՐ 17. Այրումի կամուրջը 2024թ. դեկտեմբերին

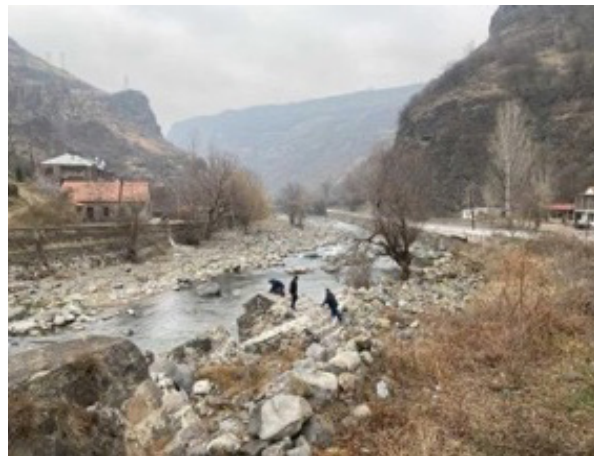
ՆԿԱՐ 19. Ավերված ափապաշտպան կառույցներ՝ Փամբակ և Ձորագետ գետերի միախառնման ստորին հատվածում

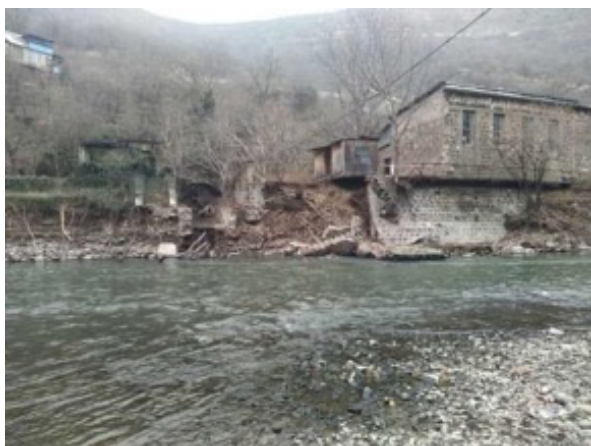
ՆԿԱՐ 20. Դեբեդ գետը Սանահինում ավերված ափապաշտպան կառույցներով

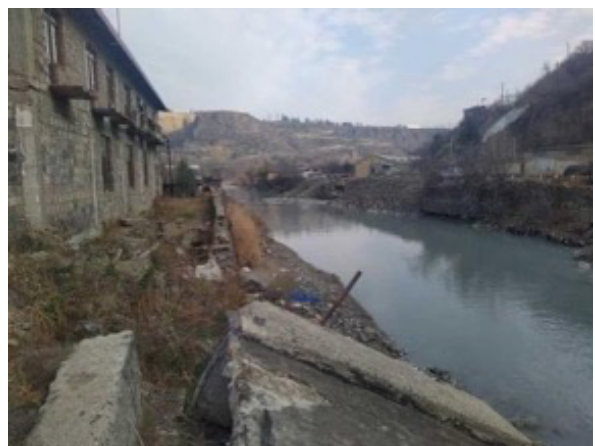
ՆԿԱՐ 21. Դեբեդ գետի աջ ափին գտնվող ավերված ափապաշտպան կառույցներ՝ Զարկոփում

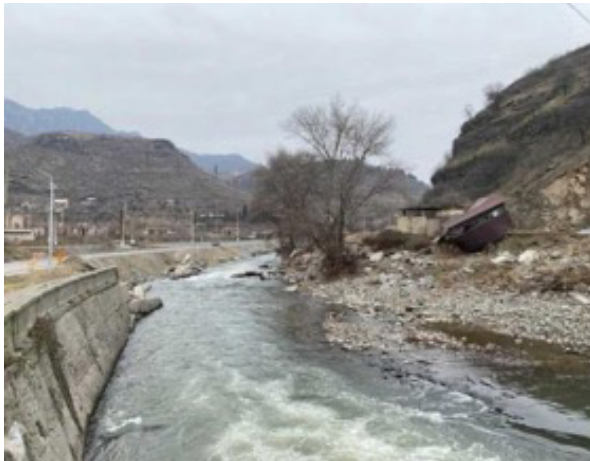
Ափային կամ կողային էրոզիան տեղի է ունեցել այն վայրերում, որտեղ գետն ուղղությունը փոխելով շրջանցել է որևէ խոչընդոտ, բախվել որևէ շինության կամ հարվածել ափին (Նկար 22 և Նկար 23): Նկար 24-ում էրոզիայի ենթարկված ափը որևէ ուղղակի վնասի պատճառ չէր դարձել, սակայն պատվարի առկայությունը հանգեցրել էր մեծ քանակությամբ նստվածքների կուտակման, ինչի հետևանքով հոսանքն ի վար գետը կրկին դարձել է խիստ էրոզիոն:

ՆԿԱՐ 23. Դեբեդ գետը՝ Ախթալա բնակավայրի մերձակայքում

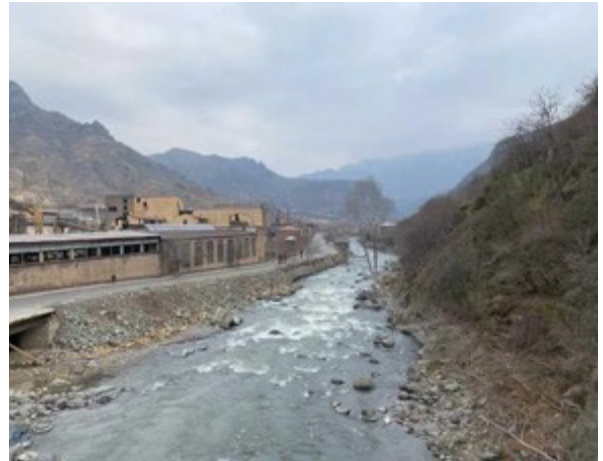
ՆԿԱՐ 23. Դեբեդ գետը Ալավերդիում

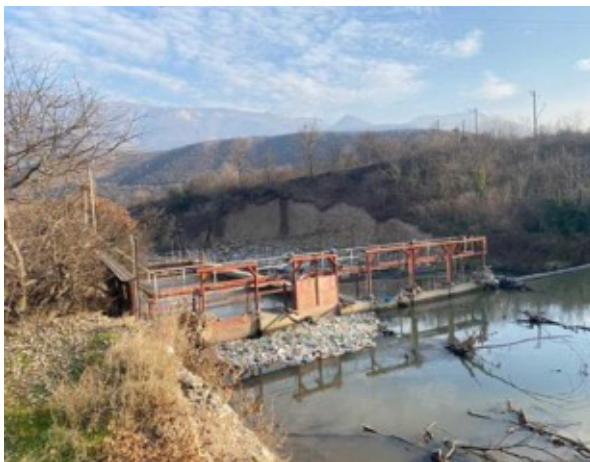
ՆԿԱՐ 24. Գետափի էրոզիա՝ Սառնաջուր բնակավայրի մոտակայքում գտնվող ամբարտակից հոսանքով ներքև

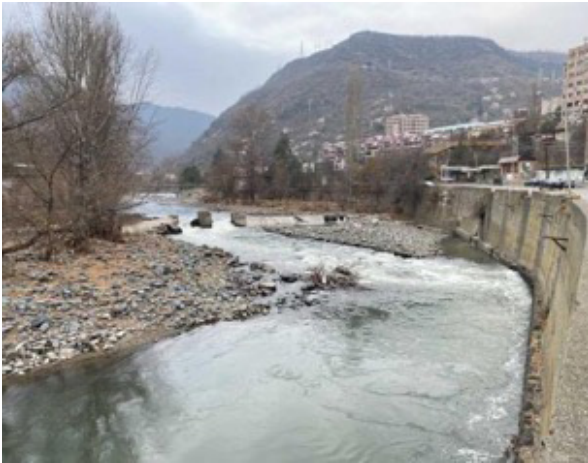
ՆԿԱՐ 25. Զուրը դեպի պաշտպանիչ պատ ուղղորդող ամբարտակի մնացորդներ

շեղված հոսանքը ողողաքանդել է պատը, և այն փլուզվել և տեղատարվել է (Նկար 26): Որպես եզրակացություն, կարելի է ասել, որ ամբարտակը չունի հակադարձ ազդեցություն և վտանգ է հանդիսանում օրոգրաֆիական ձախ կողմում ափապաշտպան պատերի համար: Եթե կառուցվածքը պահպանելու այլ կարևոր պատճառ չկա, խորհուրդ է տրվում ամբարտակն ապամոնտաժել:

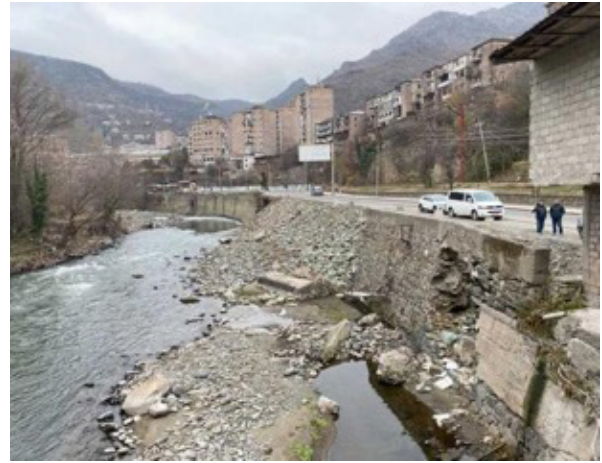
ՆԿԱՐ 26. Պաշտպանիչ պատի փլուզում՝ ամբարտակից հոսանքով ներքև

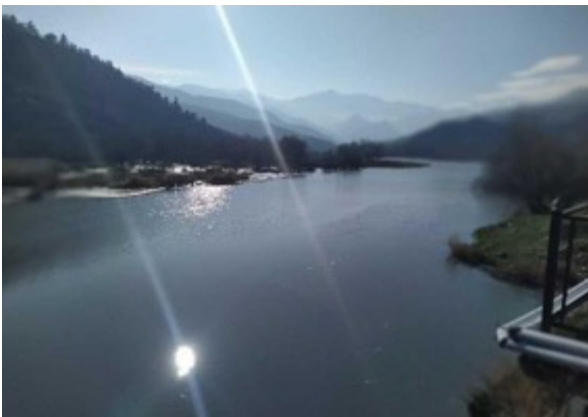
Տարիներ շարունակ հնարավոր չի եղել բացել Իջևանի ջրամբարի շրջանակային կարկասային ջրաթափային ամբարտակները (լուսանկարներ 27 և 28), ինչը հանգեցրել է ջրամբարի շարունակական ողողալցման (ազրադացիայի): Զրի մակարդակից մինչև 3 մետր խորության վրա կոշտ ջրաբերուկներ են կուտակվել: 2024թ. մայիսին հեղեղման ժամանակ ջրամբարի ազդեցությունը լիովին հասկանալի չէ: Հեղեղումից առաջ սկնհայտորեն գոյություն են ունեցել մի քանի լրացուցիչ շրջանակային կարկասային ջրաթափեր, որոնք նախքան փլուզումը ապահովել են ջրի ամբարում մինչև ճանապարհի մակարդակը: Շրջանակային ջրաթափ ամբարտակների որոշ մնացորդներ դեռևս պահպանվում են, սակայն հնարավոր չի եղել հստակեցնել, թե քայքայման գործընթացն ինչպես է սկսվել: Ենթադրվում է, որ ջրամբարում ամբարտակման գործընթացը հոսանքով մի քանի կիլոմետր ներքև գտնվող Իջևանի հատվածում ջրի առավելագույն ելքի վրա էական ազդեցություն չի ունեցել:

ՆԿԱՐ 27. Իջևանի ջրամբար

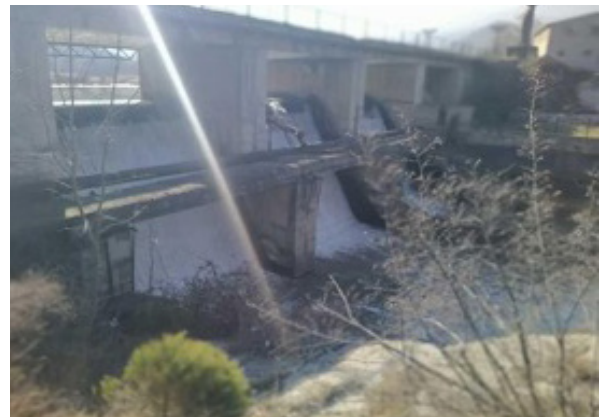
ՆԿԱՐ 28. Ամբարտակ՝ Իջևանի ջրամբարում

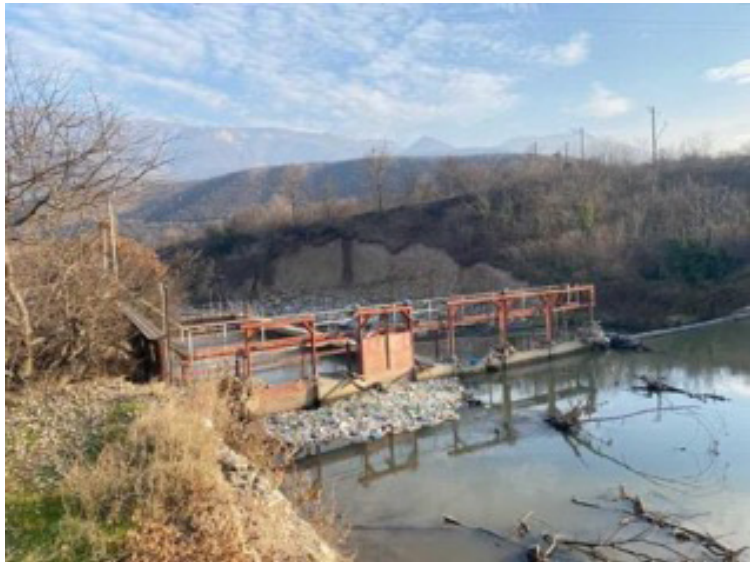
Արբանյակային պատկերների համառոտ վերլուծության համաձայն՝ Խաշթառակի կամրջից կես կիլոմետր հոսանքն ի վեր գտնվող ամբարտակը կառուցվել է ընդամենը շուրջ 10-15 տարի առաջ: Դրա կառուցման նպատակը մնում է անհասկանալի: 2024թ. մայիսի իրադարձության ժամանակ հետևանքը եղավ ամբարտակից հոսանքն ի վեր գետի հունի ողողացումը՝ նստվածքների տեղափոխման կարողության նվազման պատճառով, ինչը հանգեցրել է վերոնշյալ շինությունների վնասմանը: Վարկածներից մեկը կարող է լինել այն, որ Սառնաջուր գետի նստվածքային ներհոսքը գլխավոր գետ, հնարավոր է, տեղի է ունեցել մինչև Աղստև գետի առավելագույն ելքի անցման պահը, ինչի հետևանքով նվազել է գլխավոր գետի թողունակությունը՝ Սառնաջուրի գետաբերանից հոսանքն ի վար՝ առաջացնելով ջրաբերուկների մեծածավալ կուտակումներ: Ամբարտակված գետը հանգեցրել է նստվածքների ավելի մեծ կուտակման և, համապատասխանաբար, գետահունի ողողացման՝ վնաս պատճառելով շինություններին: Ամբարտակից հոսանքն ի վար՝ նստվածքների պակասորդի պատճառով գետում արձանագրվել է հետագա էրոզիա: Այս ներգործությունը նպաստել է հոսանքով ներքև աջ ափի քայքայմանը (Նկար 29), ինչպես նաև հոսանքով մի քանի հարյուր մետր ներքև գտնվող Խաշթառակի կամրջի ողողամաշմանը և ողողաքանդմանը:

ՆԿԱՐ 29. Պատվարի Խաշթառակի կամրջից վերև գտնվող հատվածում

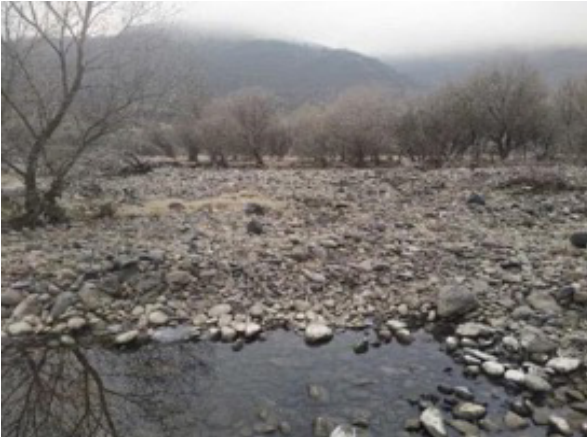
Հատակային ջրաբերուկների մեծ մասը ջրամբարից վերև գտնվող ողողահունային գոտում է կուտակվել, սակայն ջրաբերուկների ոչ ամբողջ քանականությունն է վերագրվում 2024թ. դեպքին: Ջրամբարի դերը 2024թ. մայիսյան իրադարձության ժամանակ դժվար է գնահատել, քանի որ տարածք մուտք գործելու հնարավորություն չի եղել, ինչպես նաև տեղում ներկա գտնվող անձ չի եղել: Հեղեղման պիկը, հավանաբար, տեղի է ունեցել մայիսի 26-ի գիշերը, և հիդրոէլեկտրակայանում տվյալ պահին կարող էր մարդ չլինել: Փորձ է կատարվել վերականգնել հեղեղման պիկը: Ենթադրություն է արվել, որ ջրի ամբողջ ծավալը անցել է հիդրոէլեկտրակայանով: Կայանից հոսանքն ի վար հատակային նստվածքների տեղափոխումը եղել է աննշան: Ջրամբարից ներքև գտնվող գետի հունը գնահատվել է կայուն՝ առկա բազմաթիվ խոշոր գլաքարերով: Կարելի է եզրակացնել, որ Ձորագետից դեպի Դեբեդ գետ հատակային նստվածքների ներհոսքը նշանակալի չի եղել:

ՆԿԱՐ 30. Ջրամբարից վերև գտնվող ողողահուն

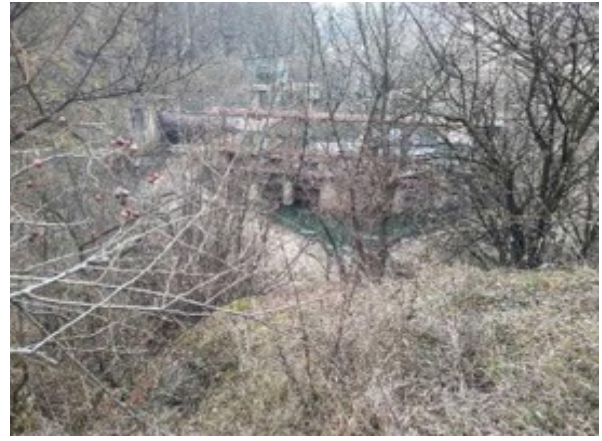
ՆԿԱՐ 31. Ձորագետի ջրամբարը

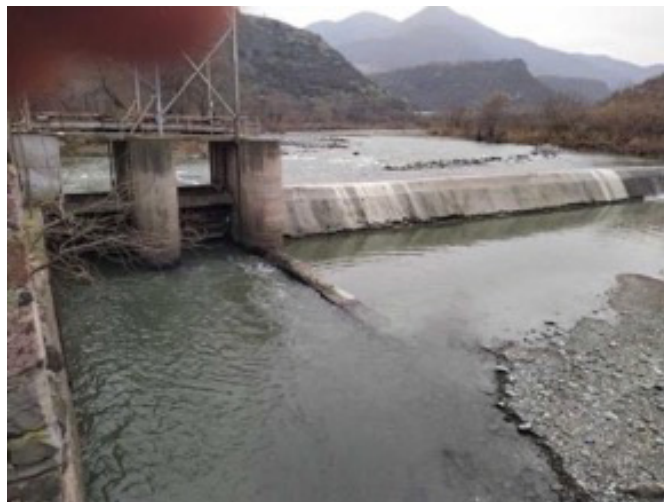
Չնարավոր է, որ ընդարձակ ողողատը և բուն ջրամբարն ընդարձակել են այս իրադարձության ջրագիրը (այն նվազեցրել է հեղեղման պիկը հոսանքն ի վար), սակայն հայտնի չէ, թե որքանով: Քանի որ Կուրթանի կամրջի հատվածում հեղեղման պիկը գնահատվել է նույն մեծության կարգի, ինչ գետերի միախառնման վայրում, հեղեղման պիկի էական նվազում չի եղել: Եզրափակելով կարելի է նշել, որ ջրամբարի նշանակությունը եղել է սահմանափակ, քանի որ հատակային նստվածքները կուտակվել էին հոսանքն ի վեր տարածքներում: Սակավ նստվածքային բեռնվածքով ջուրը կարող էր պարզապես հոսել հոսանքն ի վար: Հստակ չէ՝ արդյոք շրջանակային ջրթափ ամբարտակները բացված են եղել: Ջրամբարից ներքև գտնվող գետահունի հատակը գնահատվել է կայուն: Սա նշանակում է, որ հատակային ջրաբերուկների տեղափոխումը դեպի Դեբեդ գետ սահմանափակ է եղել: Հայտնաբերված բուսականությամբ պատված քարերի առկայությունը վկայում է հատակային նստվածքների տեղափոխման ցածր մակարդակի մասին: Հեղեղմանի դեպքում Շնողի ջրամբարի պատվարը պահպանում է նստվածքները, սակայն սահմանափակ ազդեցություն ունի ջրի ելքի վրա:

ՆԿԱՐ 32. Շնողի ջրամբարի ամբարտակը

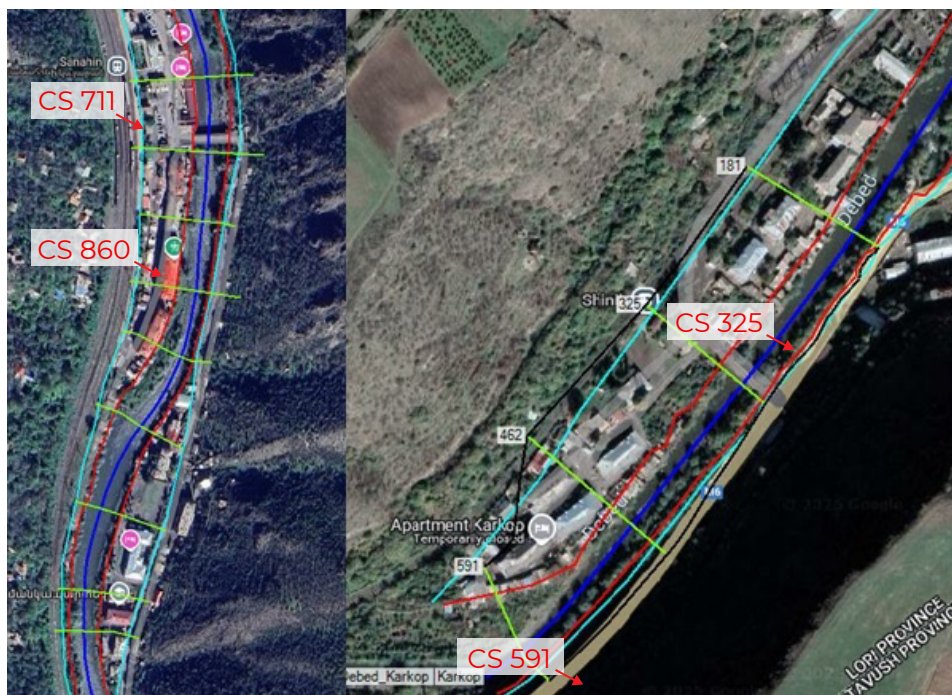
Գծապատկեր 12-ում ներկայացված է HEC-RAS մոդելի կառուցման սխեման Սանահին կայարանի (ձախ) և Քարկոփի (աջ) համար - RAS Mapper տեսքը. կապույտ՝ գետի առանցք, կանաչ՝ լայնակի հատույթեր, կարմիր՝ ափագծեր, փիրուզագույն՝ հոսքի ուղիներ: CS 860, Սանահին = շինությանը պատճառված վնասի վայրում հատույթն է, որտեղ ջրի մակարդակը հարակից հողի մակերևույթից 2.5-3 մետրով բարձր է եղել (տես Գծապատկեր 13 և Գծապատկեր 14), CS 711, Սանահին = քանդված կամրջի հատվածում հատույթ (տես՝ Նկար 33): CS 591, Քարկոփ = հատույթ՝ բնակավայրի մուտքի հատվածում, որտեղ պաշտպանիչ պատերում անցքեր են դիտարկվել (տես Գծապատկեր 15): CS 325, Քարկոփ = Քարկոփի քանդված կամրջի հատույթ (տես Գծապատկեր 16):

ԳԾԱՊԱՏԿԵՐ 12. HEC-RAS մոդել

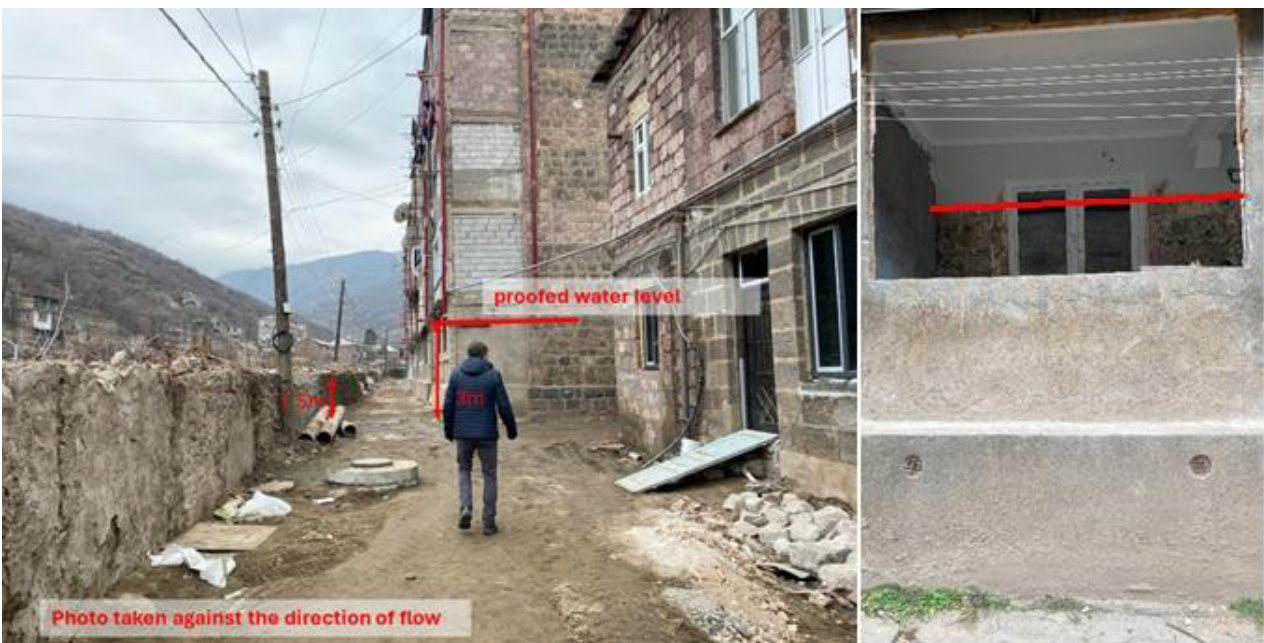
Սանահին կայարանում հիդրոլոգիական դիտակետ առկա չէ: Մոտակա դիտակետը գտնվում է Այրումում: Դեբեդ գետի ջրհավաք ավազանի մակերեսը Սանահին կայարանի շրջանում կազմում է մոտ 3200 կմ² (Այրումի հիդրոլոգիական դիտակետի համար Դեբեդ գետի ջրհավաք ավազանի մակերեսի 87%-ը): Սանահին կայարանում գետի ձախ ափին գտնվող բնակավայրի շինություններին պատճառված վնասներն ու ջրի հետքերի նիշերը հարակից տեղանքի համեմատ հասել են 2,5-3 մ-ի, որը ցույց է տալիս իրադարձության ժամանակ ջրի առավելագույն մակարդակը (տես Նկար 13): Բարձր լուծաչափով տեղագրական մոդելում բնակավայրի տարածքում գտնվող Դեբեդ գետի պաշտպանիչ պատերը ճիշտ չէին ներառվել: Այս տվյալը ճշգրտվել է, ինչպես ցույց է տրված Նկար 14-ում: Մոդելի համաձայն՝ վերաարտադրված ջրի մակարդակները կարող են ձևավորվել մոտ 700-800 մ³ ազատ հոսքով ջրի ելքերի դեպքում (էներգիայի գծի մակարդակ):

ՆԿԱՐ 33. Պաշտպանիչ պատի և վնասների բարձրությունը / ջրի հաստատված մակարդակը՝ Սանահին կայարանի հատվածում Դեբեդ գետի արևմտյան ափի ճանապարհի համեմատ

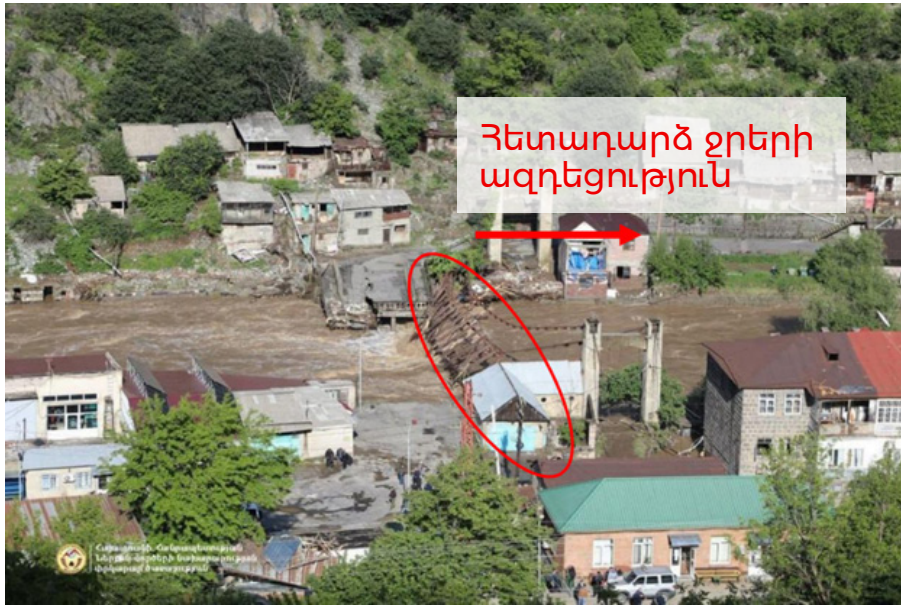
ՆԿԱՐ 34. Վնասված կամրջի հետևանքով առաջացած հետադարձ ջրերի ազդեցությունն Սանահին կայարանում

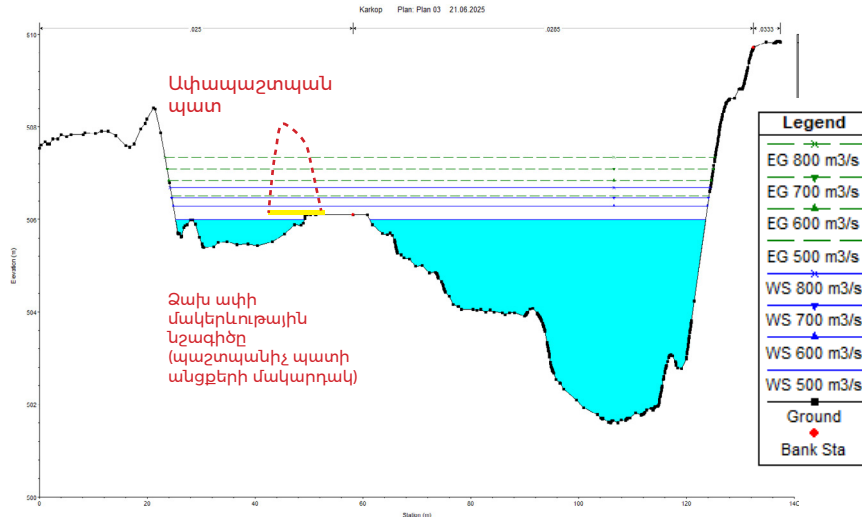
Քարկոփի հատվածում Դեբեդ գետի ջրհավաք ավազանի մակերեսը կազմում է 3 660 կմ² (Այրումի հիդրոլոգիական դիտակետում Դեբեդ գետի ջրհավաք ավազանի մակերեսի 99%-ը): Քարկոփում գետի ավազանի պատերում առկա անցքերը էական դեր են խաղացել բնակավայրի հարավային հատվածի հեղեղածածկման գործում: Այս անցքերը հայտնաբերվել են 2024թ. դեկտեմբերին իրականացված դաշտային տեղազննման աշխատանքների ընթացքում (տես Նկար 7 և Նկար 8): HEC-RAS մոդելում երկրաչափական առանձնահատկությունների կարգաբերման արդյունքում ձախ ավի մակերևութային Նշագիծը իջեցվել է անցքի բարձրության մակարդակին: Գծապատկեր 15-ը ցույց է տալիս, որ պատշաճ ավազանի պատերի առկայության դեպքում 800 մ³/վ ջրի ելքերը կմնային հունի սահմաններում և չէին հանգեցնի Քարկոփ գյուղի մուտքի հատվածի տվյալ հատույթում գետի ավերի ջրածածկման (լայնակի հատույթ 591, տես Գծապատկեր 15): Անցքի հանգամանքը հաշվի առնելով (մոդելում 506.10մ ծովի մակարդակից բարձր հանգույց), 500 մ³/վ մեծության ջրի ելքի դեպքում առաջանում են ջրի փոքր արտահոսքեր. ջրի տվյալ առավելագույն ելքի պայմաններում էներգիայի գիծը մոտ 0.4 մետրով ավելի բարձր է քան անցքի բացվածքը: 600 մ³/վ, 700 մ³/վ և 800 մ³/վ ջրի ելքերի դեպքում ջրի մակարդակը և էներգիայի գիծը աստիճանաբար բարձրանում են (տես Աղյուսակ 2), և նաև մեծանում է ջրի արտահոսքը անցքի միջոցով դեպի բնակավայրի հարավային հատված: Այս լայնակի հատույթը թույլ չի տալիս ճշգրիտ վերահաշվարկել 2024թ. մայիսին տեղի ունեցած իրադարձության առավելագույն ելքը, սակայն այն լավ պատկերացում է տալիս տվյալ դեպքի ընթացքում գրանցված նվազագույն առավելագույն ելքի մեծության վերաբերյալ:

ԳԾԱՊԱՏԿԵՐ 15. HEC-RAS մոդելի երկրաչափական տվյալները Քարկոփ բնակավայրում 591 լայնակի հատույտի համար (գյուղի հարավային մուտք), ինչպես նաև ջրի մակարդակի և էներգիայի գծի մակարդակի մոդելավորումը՝ 500-800 մ³/վ մեծության ելքի դեպքում: Մոդելում ձախ ափի մակերևութային կշագիծը (բարձրությունը) համապատասխանում է ափապաշտպան պատում դիտարկված անցքերի մակարդակին. անցքերից վերև ափապաշտպան պատի հատվածը հաշվի չի առնվել (կշված կարմիր կետագծով)

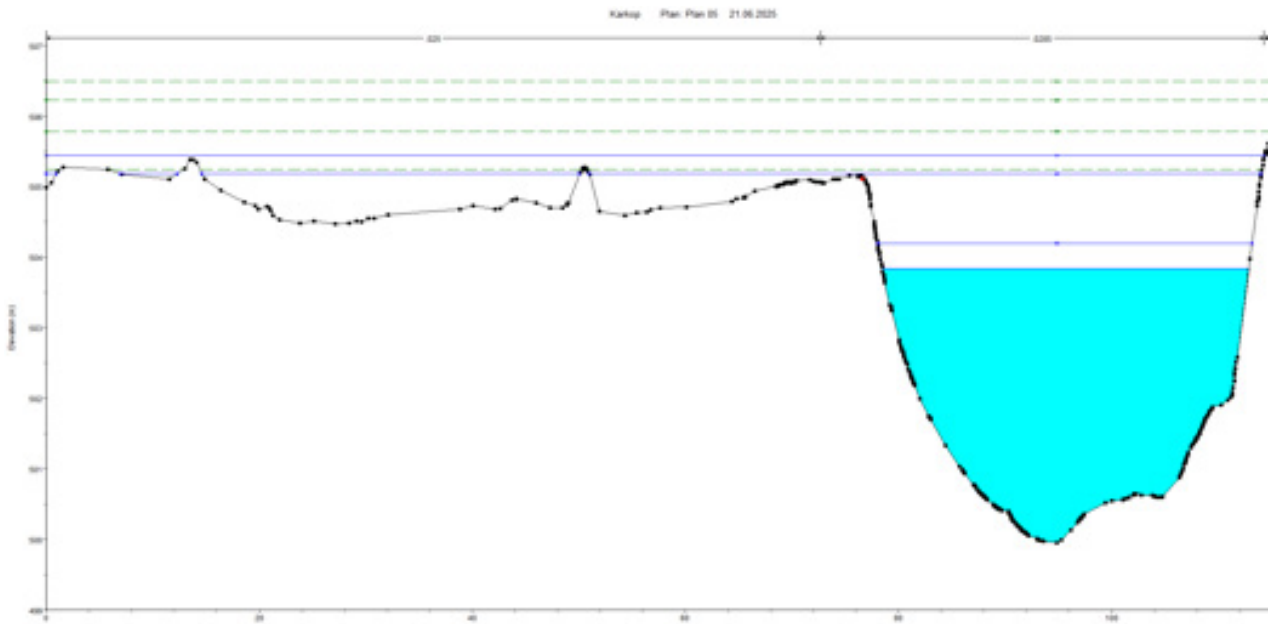
Քանզված կամրջի հատվածում գտնվող հատույթը (լայնակի հատույթը 325) նույնպես հնարավորություն է տալիս եզրակացություններ անել տվյալ իրադարձության ընթացքում ջրի առավելագույն ելքի մեծության վերաբերյալ: Մոդելավորման արդյունքներով 500 մ³/վ մեծության ջրի առավելագույն ելքը չի հանգեցնում գետափերի ջրածածկման (էներգիայի գիծը գտնվում է հատույթի վերին եզրի մակարդակում և, ըստ այդմ, նախկին կամրջի տարածքում): 600 մ³/վ ջրի առավելագույն ելքի դեպքում ջրի մակարդակը դեռևս մոտ 0.9 մ ցածր է գտնվում ձախ թմբապատնեշի վերին եզրից, սակայն էներգիայի գիծը մոտ 0.7 մ բարձր է դրանից: Ջրի նման ելքի դեպքում ջրի արտահոսքերը սպասելի էին: Նախկին կամրջի վնասները հնարավոր էին հատկապես ջրանցքում տեղի ունեցող էրոզիայի հետևանքով, ինչը դիտարկվել է նաև այլ կամուրջների պարագայում: Ջրի արտահոսքի ծավալը նախքան կամրջի քանդվելը եղել է ավելի մեծ, սակայն դրա ճշգրիտ տարածվածությունը կախված էր կամրջի կոնկրետ դիրքից և մեծապես պայմանավորված էր տվյալ իրադարձության ընթացքում դինամիկ գործընթացներով: 700 մ³/վ և ավելի բարձր առավելագույն ելքերը կհանգեցնեին նախկին կամրջի ջրածածկման, և դրա քանդվելը պետք է համարվեր սպասելի: Կատարված վերահաշվարկների հիման վրա ենթադրվում է, որ Քարկոփում ջրի ելքի մեծությունը կազմել է առնվազն 600-650 մ³/վ:

ԳԾԱՊԱՏԿԵՐ 16. HEC-RAS մոդելի երկրաչափական տվյալները Քարկոփի 325 լայնակի հատույթի համար (քանդված կամուրջ), ներառյալ ջրի մակարդակի և էներգիայի գծի մակարդակի մոդելավորումը 500-800 մ³/վ մեծության ելքի դեպքում:

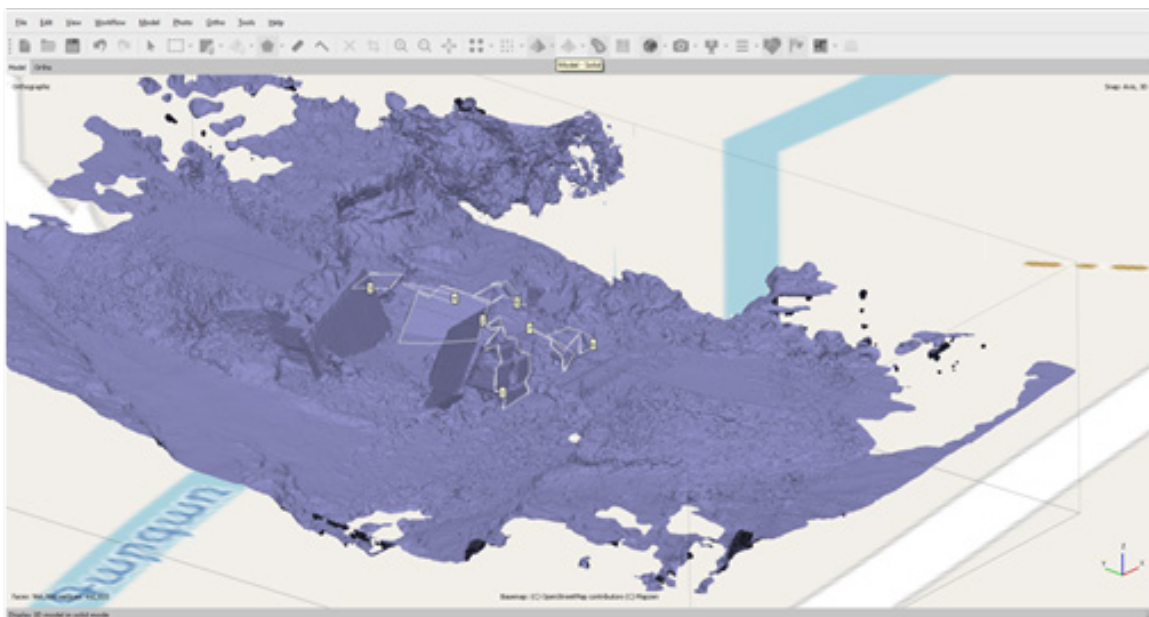
ՆԿԱՐ 24. Գարգառի հետիոտնային կամրջի 3D մոդելը՝ չափման գործիքներով, թվային բարձրությունների մոդելով
